## Vettvangsganga við Fitjaá á 13. apríl 2013

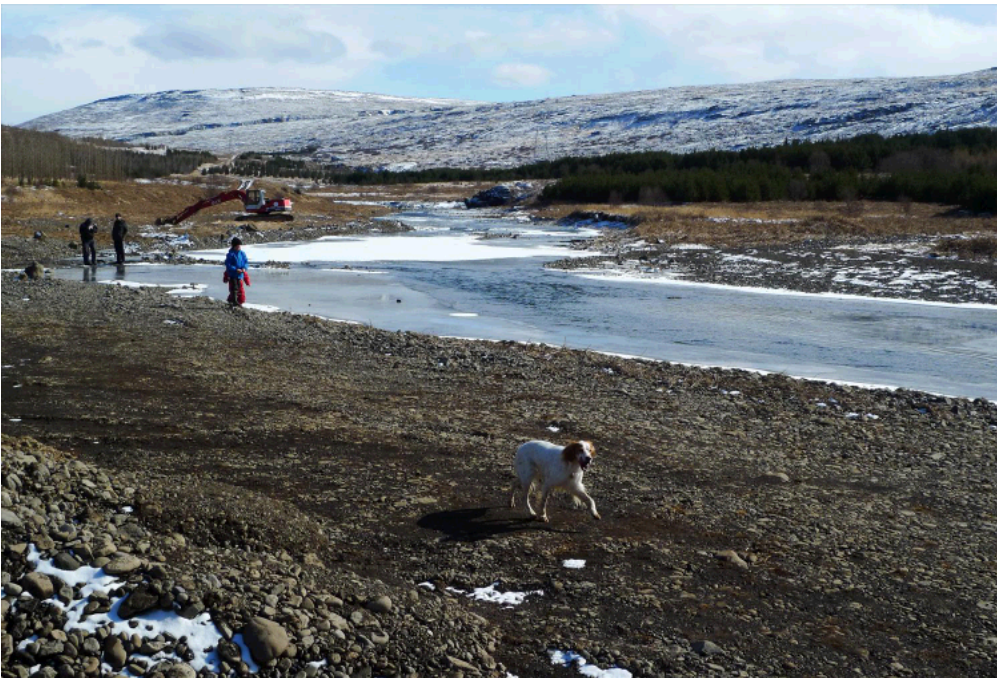
Þessi mynd var tekin í vettvangsgöngunni.

Áin er í farvegi sínum, þar sem fólkið er á myndinni sést botnlangi inn úr ánni, sem engin áhrif hefur og þess ber að gæta að á veturna er áin að flæmast til undan ís og vatnsgangi.

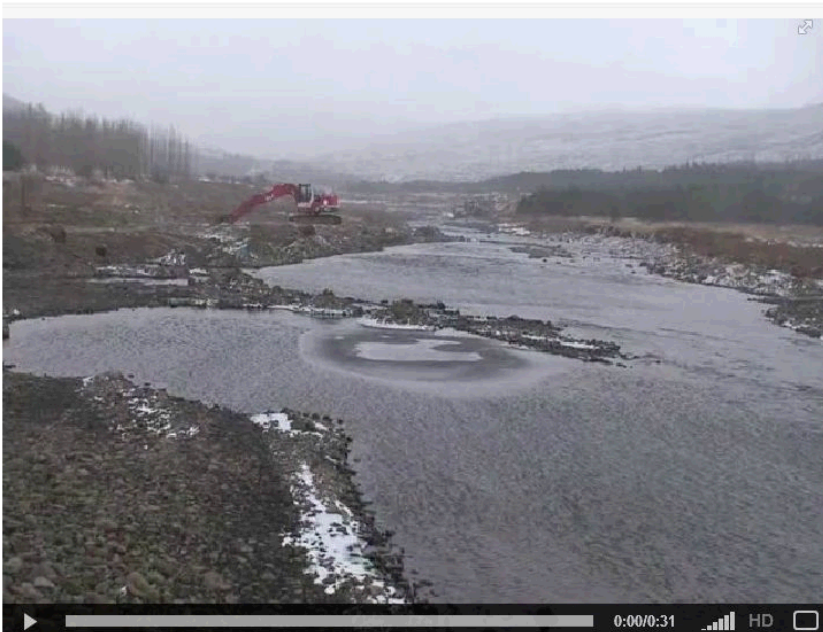
Þessi mynd birtist á netinu og er tekin þannig að svo virðist sem áin hafi breyst í stöðuvatn.

Grafan á eykur svo á þau áhrif sem myndinni er ætlað að hafa.

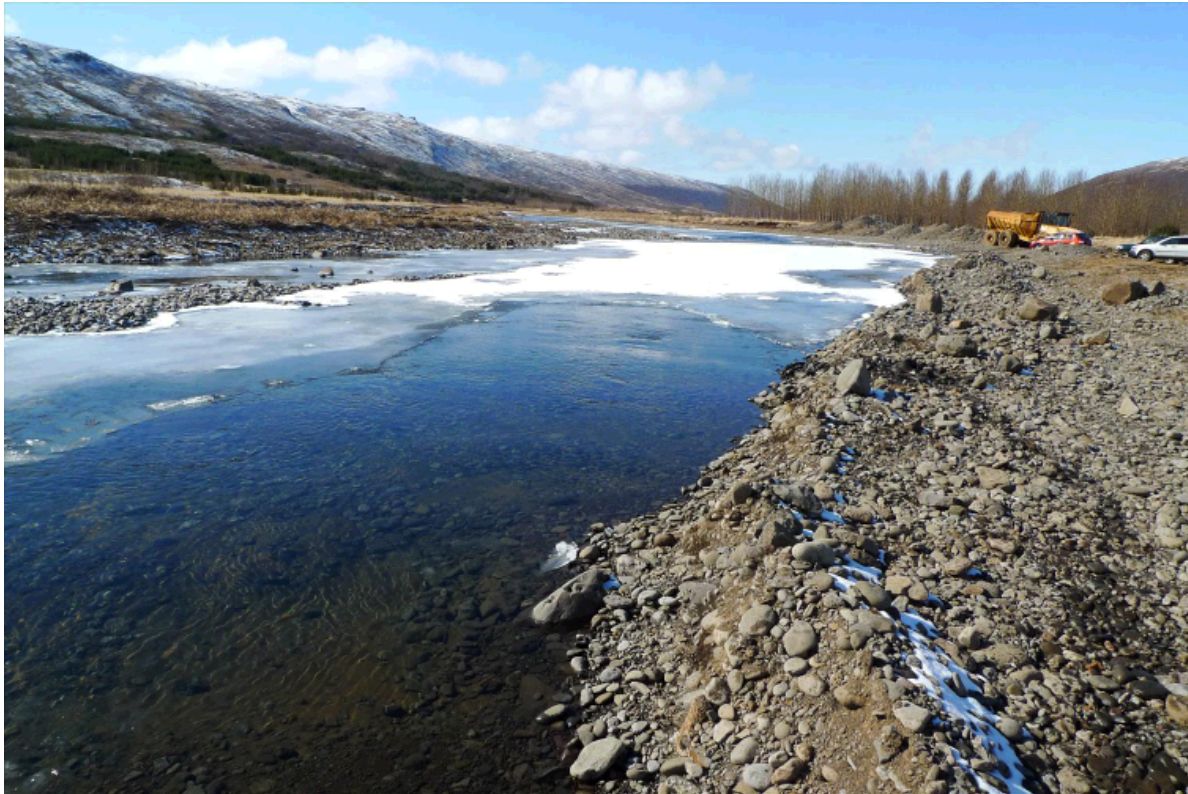
Þessi mynd er tekin niður ána frá gröfunni niður að vaðinu. Ekkert er óeðlilegt við þennan farveg, malarkamburinn til hægri var settur til að verja landið fyrir ágangi árinna.
