## Áhrif malartöku í Fitjaá á hrygningarsvæði urriða

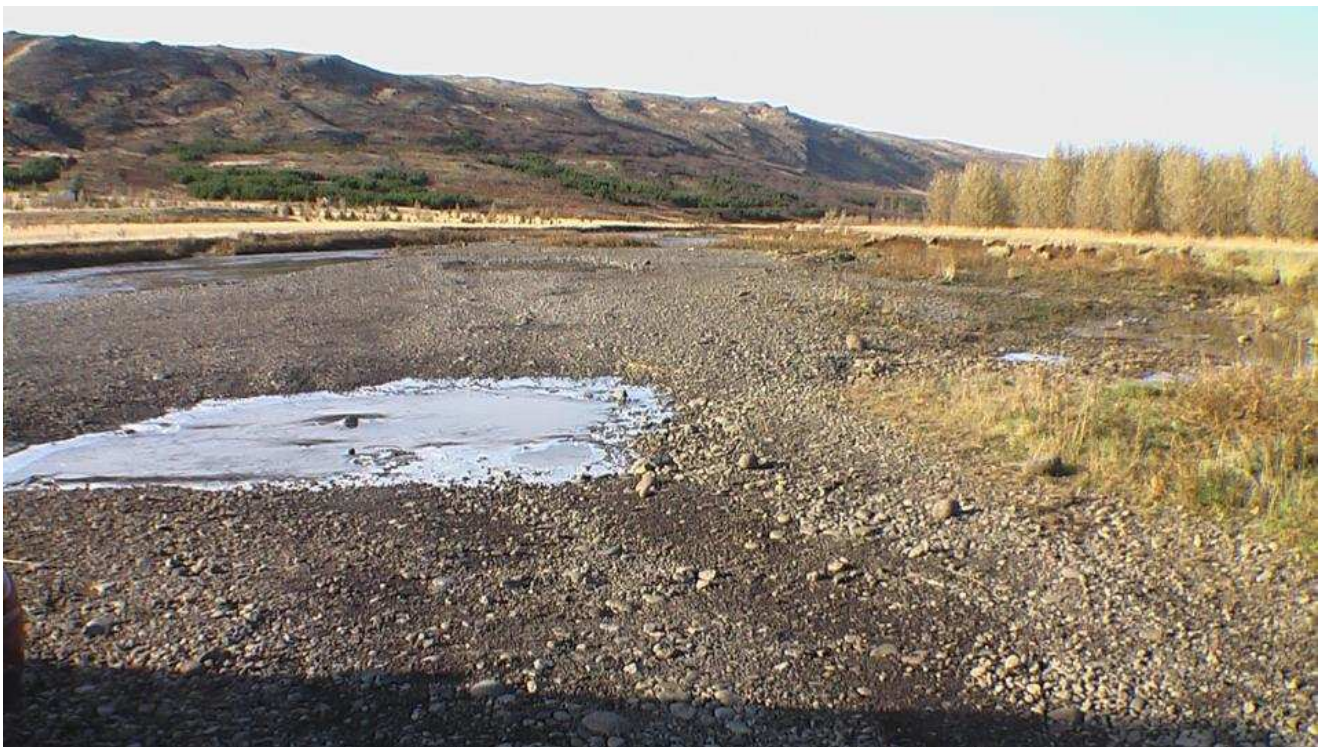
Þetta er mynd af svæðinu þar sem taka á mölina. Pollurinn fremst á myndinni er frá því að áin hljóp yfir veginn og fór að brjóta land úr moldarbakkanum við trén. Ætlunin er að skafa ofan af svæðinu fyrir miðri mynd og lengra upp eftir á þess að snerta við ánni sjálfri.

Ábúendur Fitja báðu mig um að gefa álit á væntanlegri malartekju á skilgreindu námasvæði við ána, nokkru ofan við ós árinna í Skorradalavatn. Áætlað er að taka möl til hliðar við ána, án þess að taka nokkuð úr ánni sjálfri. Tekið verður ofan af gamalli námu án þess að fara lægra en áin. Þá er ætlunin að gera garð ofarlega á námasvæðinu til að hindra framhjáhlaup í flóðun með tilheyrandi rofi á vatnsbökkum. Ekki verður nein breyting á ánni eða hrygningarstöðum. Malartekjan er að mínu mati hættulaus en rétt þykir þó að framkvæmdin verði utan hrygningartíma sem er októbermánuður. Áin mun væntanlega hlaða möl á svæðið í tímans rás.
